Title	フランスカイガンショウ林のマツノシンマダラメイガの被害と雪害について
Author(s)	古野, 東洲; 渡辺, 弘之
Citation	京都大学農学部演習林報告 = BULLETIN OF THE KYOTO UNIVERSITY FORESTS (1970), 41: 41-55
Issue Date	1970-03-25
URL	http://hdl.handle.net/2433/191477
Right	
Type	Departmental Bulletin Paper
Textversion	publisher

フランスカイガンショウ林の マツノシンマダラメイガの被害と雪害について

The Relationship of Damage to Cluster Pine (*Pinus pinaster* Ait)
Stands by Snow and Shoot Moth (*Dioryctria splendidella* H. -S.)

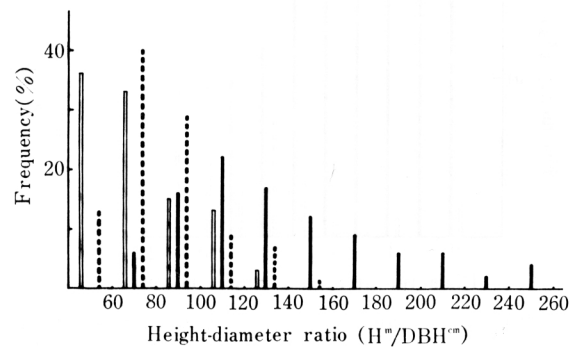
Fig. 1. Frequency distribution of height-diameter ratio of individuals at investigated cluster pine stands in Saijo and Nagasawa.

このように西条と長沢の両雪害林分で差がみられた原因に、降雪の量、質、その他気象条件も影響をあたえていたと思われるが、これらは正確な記録がなく不明である。また、林分の状態、林分を構成している個々の木の年令、大きさ、形状比などが関与していることが考えられる。それで、西条、長沢での標準地の毎木調査結果および形状比の本数配分を示すと表3および図1のようになる。なお、西条での調査木の樹高は、雪害木ではすべての木の折れた部分の確認が困難であったので、無被害木および樹高が確認できた個体で示した。

樹齡の差からくる個体の大きさの違いのほかに、立木密度および樹幹の形状比の違いが主としてこの両林分の雪害に差があらわれた原因と考えられよう。長沢の天然更新林分では、高密度でさらに幹の形状比が非常に大きく、これが雪害、とくに多くの個体の幹が曲った最大の要因と思われる。この

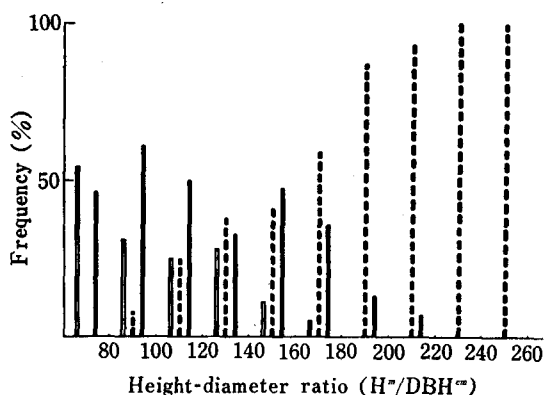
Fig. 2. Relation between snow damage and height-diameter ratio of cluster pine stand on Nagasawa slope.

林分では、標準地内の全個体の樹高を測定したので、形状比別に無被害木、幹が折れたもの、幹が曲ったものに分けると図-2のようになる。無被害木は形状比の比較的小さいものに多く、幹が曲ったものは形状比の大きいものに多く、折損木はこの中間で、やや形状比の小さいところで多くみられた。このことは、同じ降雪で被害をうけた愛媛県下のスギ林についても認められている。なお形状比が200を越えていた43個体はすべて雪害をうけ、そのうち40個体は幹が曲っていた。さらに各標準地間にも、それぞれ平均形状比に差がみられ、平均形状比が最大のN-4標準地に幹の曲ったものが最も多く(64%)あらわれ、以下N-2で49

%, N-3で47%, N-1で24%, N-5で21%となっている。このように雪害木のなかでも幹が曲ったのはその形状比が大きかったことに大きく影響されていたことがわかる。また、胸高直径別では、幹が曲ったものは8cm以下にみられ、とくに細い個体に多かった。

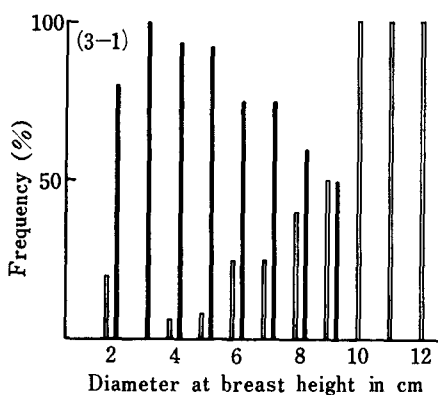
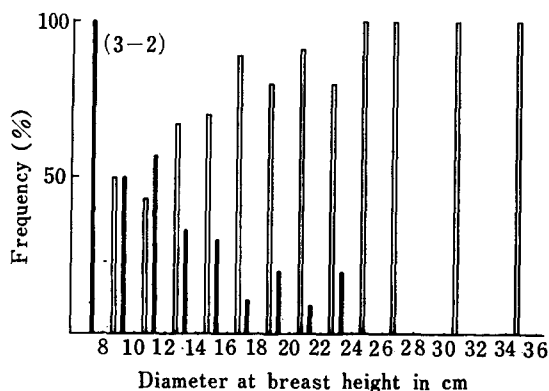
Fig. 3. Relation between breaking portion of stem and diameter at breast height of trees broken on Nagasawa slope and in Saijo.

雪で幹が折れたもので、その雪損部位を樹冠内とその下で分けると図-3のようになる。

長沢の林分では、胸高直径が太いものは樹冠内で折れ、細くなるにしたがって樹冠の下で折れた個体が多くなっている。とくに胸高直径が5cm以下のものでは、折損木の90%以上は樹冠の下で折れている。反面、胸高直径が10cmを越えているいわゆる優勢木では折損木はすべて樹冠内で折れている。西条の林分でも、胸高直径の絶対値は違ってもこの傾向は全く同じである。しかし、長沢では

折損木の23%が樹冠内で折れていたが、西条では75%が樹冠内で折れ、その割合はほとんど逆になっている。

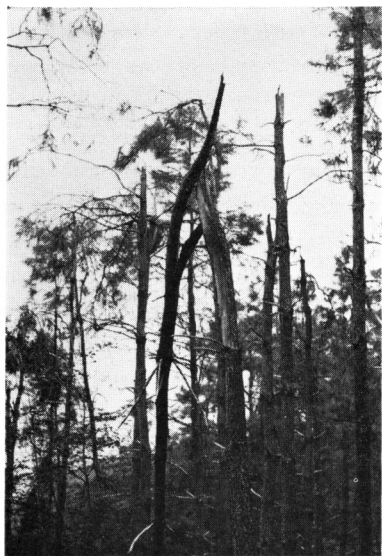
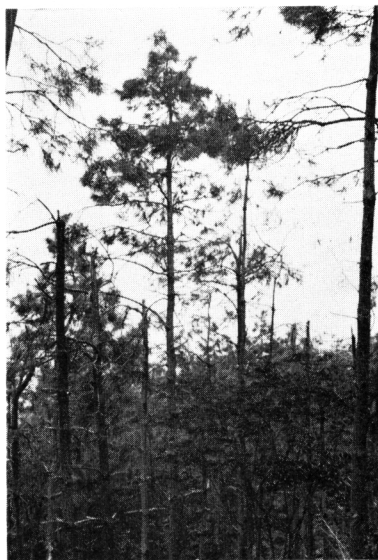
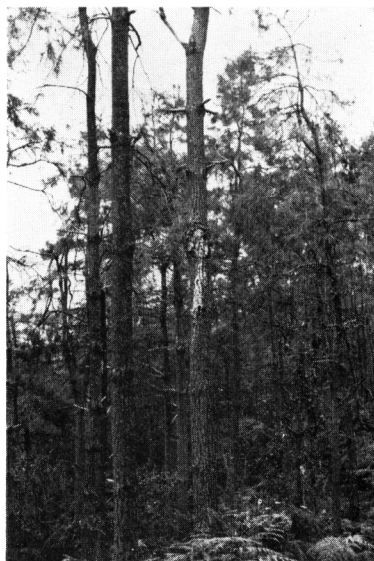
- Plate I. cluster pine stand damaged by snow crown in Saijo.
 - part of damaged stand (photo. 1, 4 and 5)
 - panoramie view of damaged stand (photo. 2)
 - upper part of broken stem (Photo. 3)
- Plate II. cluster pine stand damaged by snow crown on slope in Nagasawa.
 - part of damaged stand (photo. 6, 7 and 8)
 - breaking at branch whorl (photo. 9)
 - breaking above branch whorl (photo. 10)
 - breaking between branch whorl (photo. 11)
